Восстановление Apical. Плата 1073C(SZY) MAIN-01A-B. Проц. Sirf AtlasV (AT551)

Восстановление Apical. Плата 1073C(SZY) MAIN-01A-B. Проц. Sirf AtlasV (AT551). Lexand SU533HD. Убит чужой прошивкой 1063B+DUN 绿色普请 с меньшим разрешением, ресетом и выключением во время прошивки. Из признаков жизни-диод зарядки, и коннект к SiRFSocMgr_A5 на скорости 9600. В терминалах и отслеживающих сот каналы-тишина на любых скоростях и настройках.

Lexand SU 533HD,плата 1073C(SZY) MAIN-01A-B, Sirf AtlasV(AT551),sdram 128mb, flash 4gb, 800x480,FM и ВТ отсутствуют.

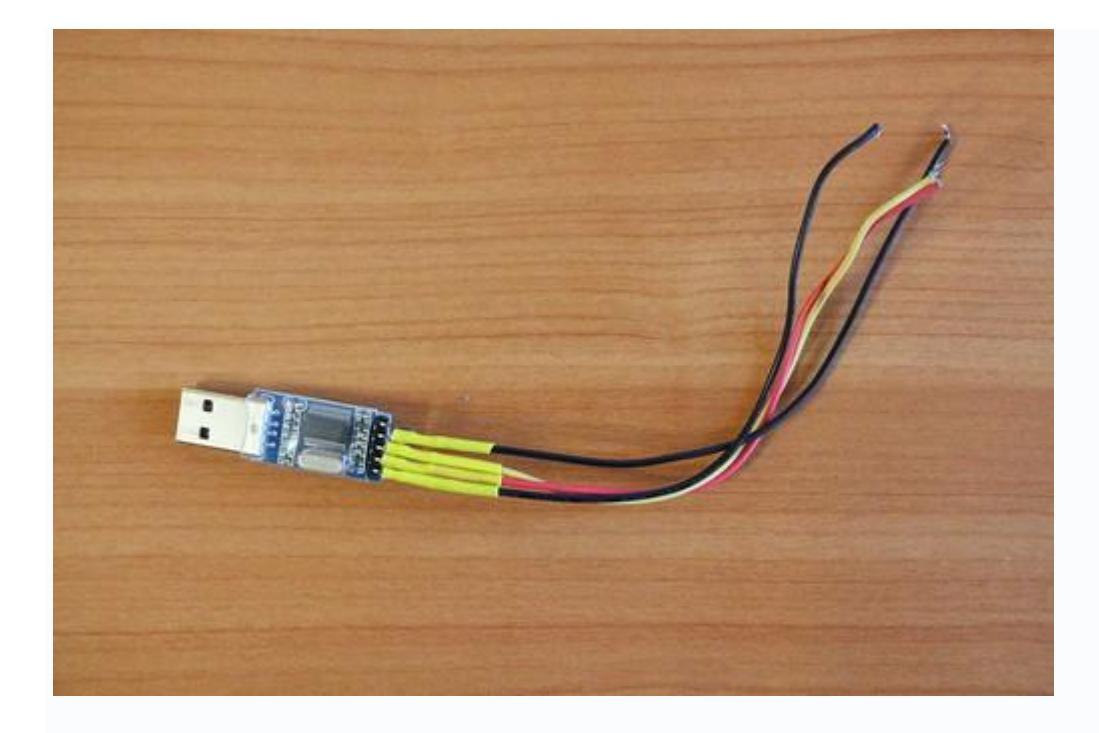
Адаптер pl2303 имеет 5 выводов(типа папа(в просто наречии наверное штырьки)) gnd,rx,tx,+5v,+3,3v(при замерах rx и tx имели ~ +5v по отношению к земле)

вырезал разъём из старого пк, добыл из него 4 мамы с хвостами по 15-20см, оказалось коротковаты, не очень удобно (изначально планировалось восстановление с зажатием вкл.и ресетов, а это требовало вертеть навигатор в руках), но за неимением и нежеланием переделывать пользовал их,кроме того RX-TX это витая пара поэтому как поведут себя более длинные не витые провода неизвестно, заизолировал мам термоусадочными трубками.

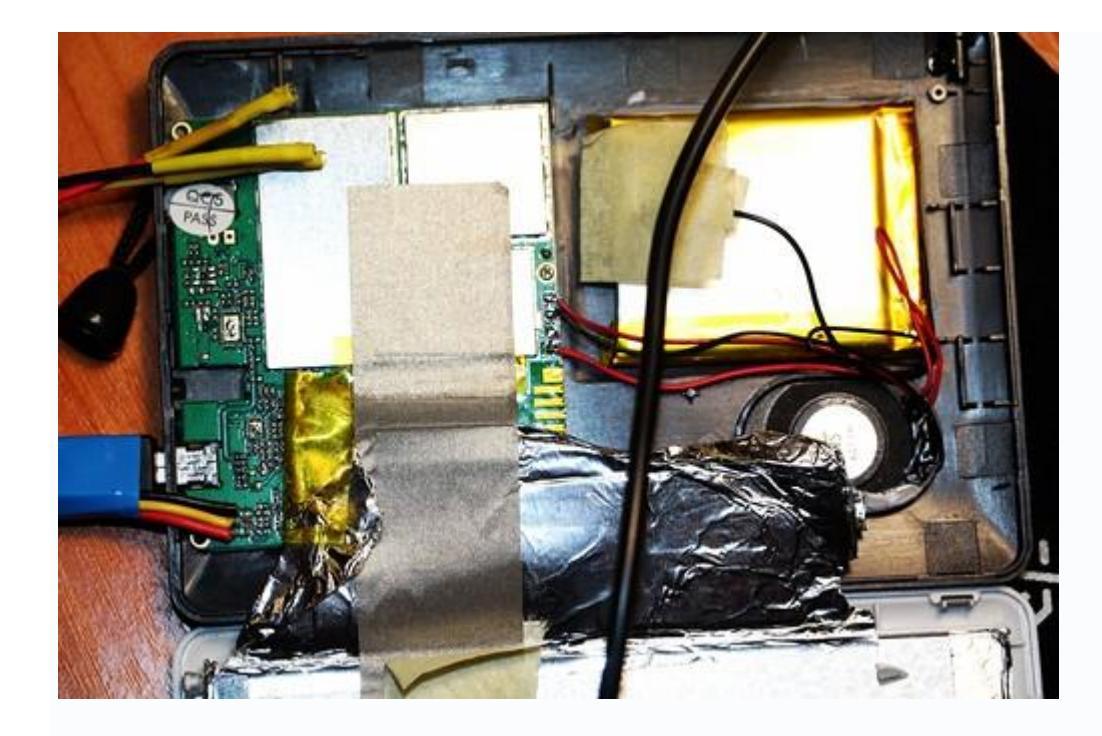
Вскрыл навигатор, отпаял землю(-) батареи, припаял RX,TX, GND к выводам на плате(Землю брал рядом с RX,TX выводами-возможно лучше её взять на минусе платы отпаянной батареи,а то уж больно мелко там,но точно не скажу что эта за земля и какие там наводки,схем не видел,проверил качество пайки на слияние с соседями.

У меня провода сечением ~1мм, многожильные - для удобства пайки выводов RX,TX,GND к плате, я оставлял одну жилу сечением меньше~0.1мм.(так она легче и быстрей прогревается). Воткнул родной шнурок юсб-навигатор в навигатор, изолентой прикрепил паяные провода к нему, чтоб случайно не оторвать. Экран не отключал.Проклеил защитные пленки там где снимал и заизолировал минус батареи, чтоб не получить кз случайно.

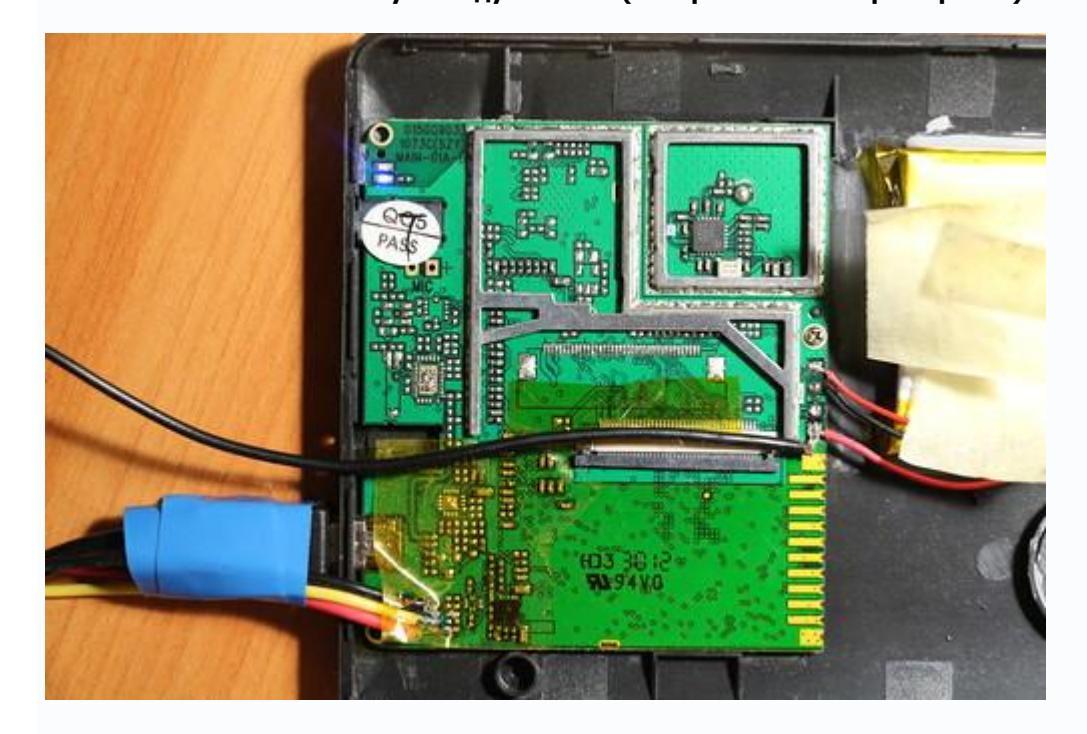
Жму Update Via RomCode проливаю BOOTSTRAP.NB0 по RS232 ,надпись Update nboot successful!, появляется usb контроллер Centrality Atlas Chip USB Utilites, ставлю дрова. Опять соединяюсь по RS232 с SiRFSocMgr_A5 жму Update Via RomCode проливаю BOOTSTRAP.NB0 надпись Update NBOOT successful!, дальше прога автоматом переключается на юсб соединение и заливает EBOOT.nb0, надпись 100%, около минуты ожидания, надпись update EBOOT successful! И НИЧЕГО..... проливал раз 10-20 с разными бутами уже и отключением экрана, всё successful и НИЧЕГО.... Припаял хвост с мамкой к плюсовому выводу на плате(поверх плюса батареи бросил).
